QUALITÄTSPRÜFZERTIFIKAT

Prüfbericht - Nr. 12859 / 17

Nachweis des Schutzgrades IPX5 an den **Radialventilatoren Silvento ec** gemäß Forderungen der gültigen Normen sowie den Festlegungen des Auftraggebers.

Radialventilator	Silvento ec
Anzahl	2 Prüflinge (2 Varianten)
Prüflinge	Nr.1 (Variante 1) Klemmlüfter für Trockenbauwand (Mot.-. 1479584)
	Nr.2 (Variante 2) Ventilatoreinschub im Unterputzgehäuse
Stand	April 2017
Eingang der Prüflinge	07.04.2017

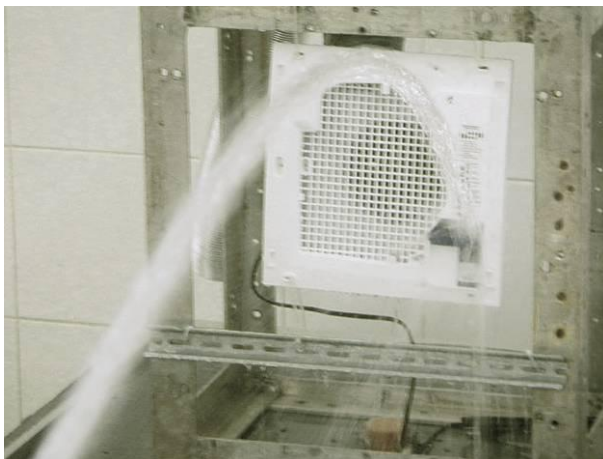
Bild 3
Prüfling Nr.1 im Prüfgestell positioniert mit
genormtem Strahlwasser an der Funktionsplatte
nach der Strahlwasserschutzprüfung IPX5

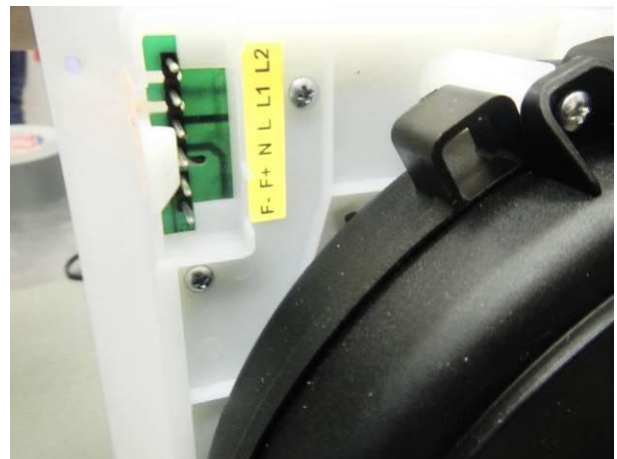
- Funktionsplatine im Frontbereich (lackiert) ohne erkennbare Wasserspuren im Stecker.
- Anschlussbereich (Stecker und Platine) auf der Rückseite ohne erkennbare Wasserspuren.
- Im Teilgehäuse für die Steuerplatine mit einem Wassertropfen am Leitungszugang.
- Keine Wasserspuren an der Steuerplatine.
- Motor mit Lüfter bereits vom Zulieferer zertifiziert.

Bild 4
Prüfling Nr.1 (geöffnet) keine erkennbaren
Wasserspuren am Leitungsanschluss
nach der Strahlwasserschutzprüfung IPX5
